**RESUME**

Date du repérage : 03/07/2024  
 Numéro de dossier : T3/24/3998  
 Demandé par : M. BRÉANT

**Adresse :**..... 20 All. du Perruchet

**Résumés et conclusions**

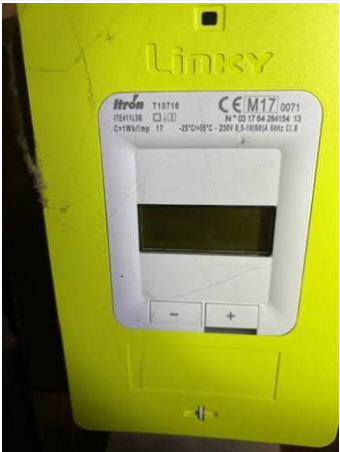
<p>Photo du Compteur électrique</p>

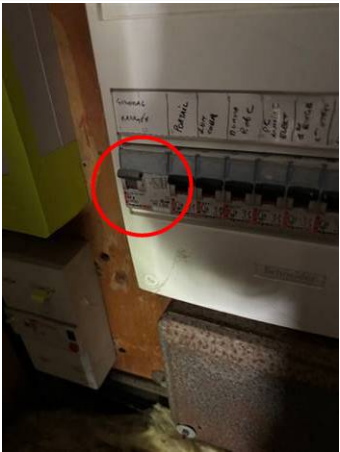
<p>Photo PhEle001</p> <p>Libellé de l'anomalie : B2.3.1 i La manœuvre du bouton test du (des) dispositif(s) de protection différentielle n'entraîne pas (son) leur déclenchement.</p> <p>Remarques : Le dispositif différentiel de protection (DDR) ne déclenche pas par action sur le bouton test ; Faire intervenir un électricien qualifié afin de réparer ou remplacer le DDR</p>

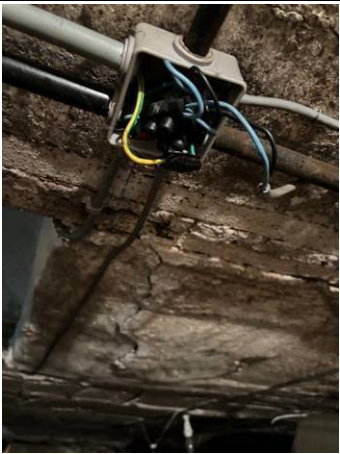
<p>Photo PhEle002</p> <p>Libellé de l'anomalie : B8.3 e Au moins un conducteur isolé n'est pas placé sur toute sa longueur dans un conduit, une goulotte ou une plinthe ou une huisserie, en matière isolante ou métallique, jusqu'à sa pénétration dans le matériel électrique qu'il alimente.</p> <p>Remarques : Présence de conducteurs électriques non protégés mécaniquement ; Faire intervenir un électricien qualifié afin d'installer des protections mécanique sur les conducteurs non protégés ((exemple))</p>

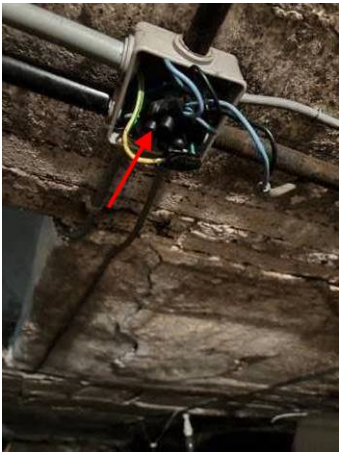
<p>Photo PhEle003</p> <p>Libellé de l'anomalie : B7.3 d L'installation électrique comporte au moins une connexion avec une partie active nue sous tension accessible.</p> <p>Remarques : Présence de connexion de matériel électrique présentant des parties actives nues sous tension ; Faire intervenir un électricien qualifié afin de remplacer les matériels présentant des parties actives nues sous tension ((exemple))</p>

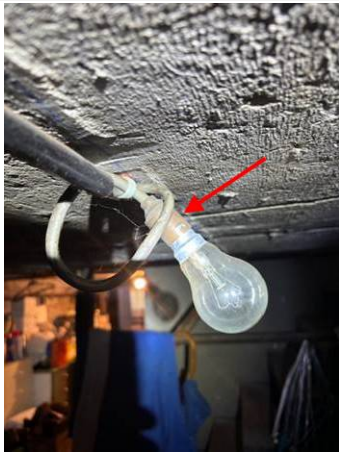
Photo PhEle004

Libellé de l'anomalie : B8.3 a L'installation comporte au moins un matériel électrique vétuste.

Remarques : Présence de matériel électrique vétuste (douilles, fils, interrupteurs, socles de prise...) ; Faire intervenir un électricien qualifié afin de remplacer les matériels électriques vétustes ( exemple)

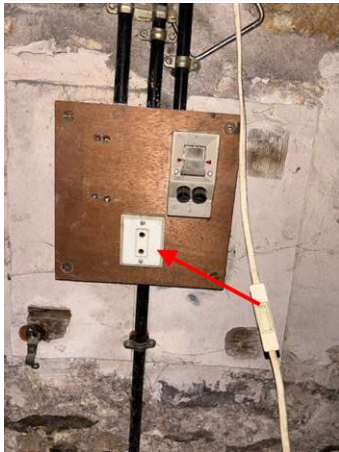
Photo PhEle004

Libellé de l'anomalie : B8.3 a L'installation comporte au moins un matériel électrique vétuste.

Remarques : Présence de matériel électrique vétuste (douilles, fils, interrupteurs, socles de prise...) ; Faire intervenir un électricien qualifié afin de remplacer les matériels électriques vétustes ( exemple)

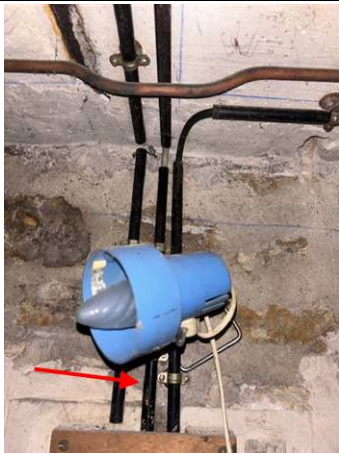
Photo PhEle005

Libellé du point de contrôle : B3.3.7 a Au moins un conduit métallique en montage apparent ou encastré, comportant des conducteurs, n'est pas relié à la terre.

Remarques : Présence de conduits métalliques en montage apparent, contenant des conducteurs, non reliés à la terre ; Faire intervenir un électricien qualifié afin de raccorder à la terre les conduits métalliques en montage apparent ((exemple))

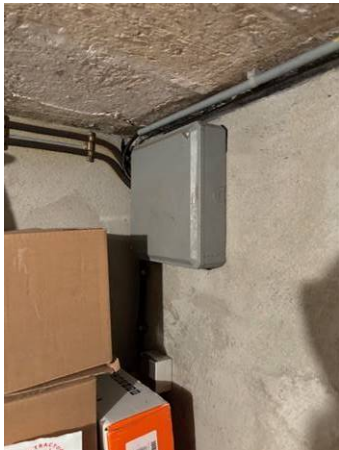
Photo PhEle006

Libellé du point de contrôle : B3.3.9 b Au moins une boîte de connexion métalliques en montage apparent ou encastré n'est pas reliée à la terre.

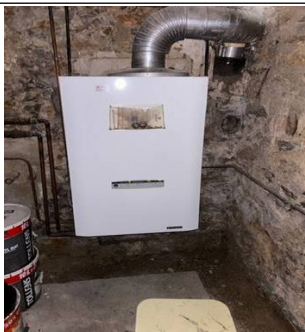
Photo n° PhGaz001  
Localisation : Sous sol - Cave  
Chaudière FRISQUET (Type : Raccordé)
