RESUME
RESUME DE L'EXPERTISE

Date du repérage : 12/02/2025
 Numéro de dossier : T3/25/4235
 Demandé par : M. CRETINAT

Adresse : 8 All. du Perruchet

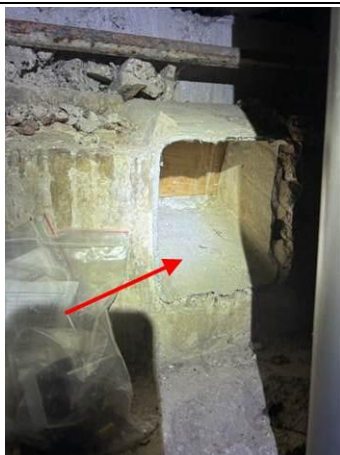
Photo n° PhA001

Localisation	Identifiant + Description	Conclusion (justification)	Etat de conservation** et préconisations*	Photo
Chaudière	Identifiant: M001 Description: Conduit en fibres-ciment Composant de la construction: 6 - Conduits et accessoires intérieurs - Conduits de fluides (air, eau, vapeur, fumée, échappement, autres fluides) Partie à sonder: Conduit en fibres-ciment Liste selon annexe.13-9 du CSP: B	Présence d'amiante (sur jugement de l'opérateur)	Matériau dégradé (étendue ponctuelle) Résultat EP** Préconisation : Il est recommandé de réaliser une évaluation périodique.

Localisation : Chaufferie
